## レイアウト画面に平面図にない線が入る(RIKCAD9)

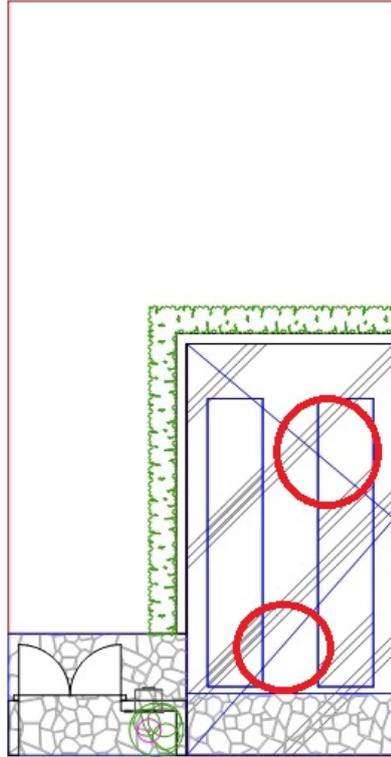
レイアウト画面に配置した平面図にない線が入ることがあります。

これはメッシュの勾配線が表示されていることが原因です。  
RIKCAD9 GM7で改善されました。

下記関連項目「[RIKCAD9 改善項目](#)」を参照し、**RIKCAD9を最新の環境に更新することで改善**されます
